បឹងនៅក្នុងរាជធានីភ្នំពេញ៖ តើបឹងទាំងនោះនៅឯណា?  
PHNOM PENH'S LAKES: WHERE ARE THEY NOW?

**FACT & FIGURE # 28: PHNOM PENH'S LAKES:**

**WHERE ARE THEY NOW?**

**Published by:** Sahmakum Teang Tnaut

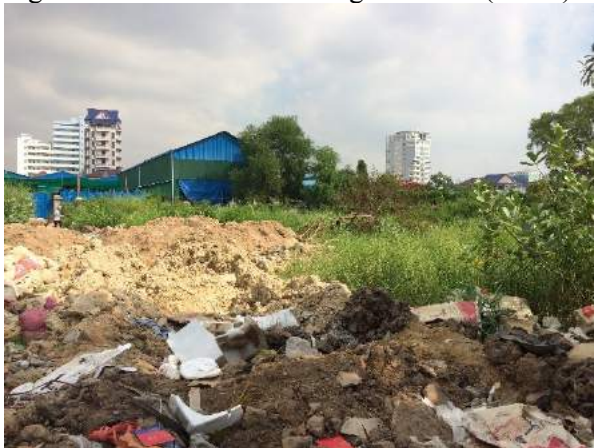
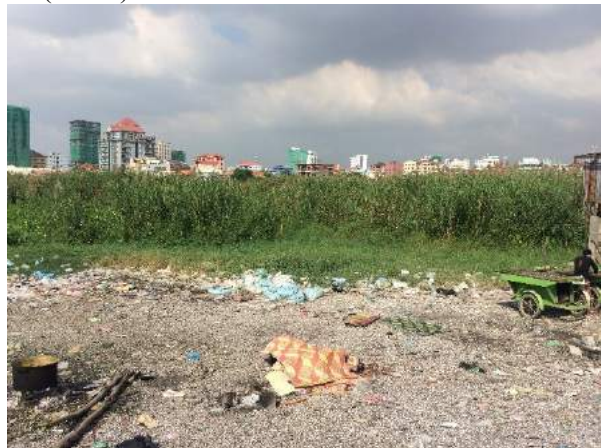
Figure 4: Overview of Boeung Trabek 1 (North) and 2 (South)

1. Boeung Trabek 1 (North)

2. Boeung Trabek 2 (South)

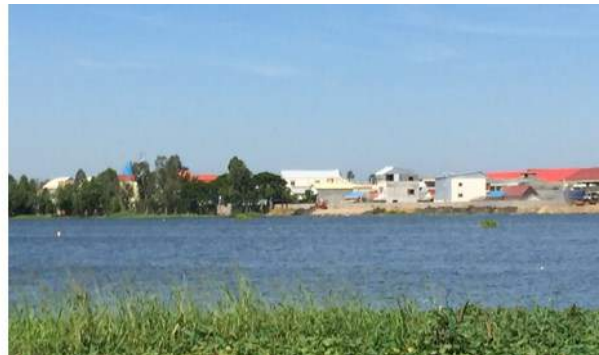
Figure 10: Overview of Boeung Tamat

1. A flooding house in Boueng Tamat, Dangkao

2. A small part of Boueng Tamat lake is being filled, Dangkao

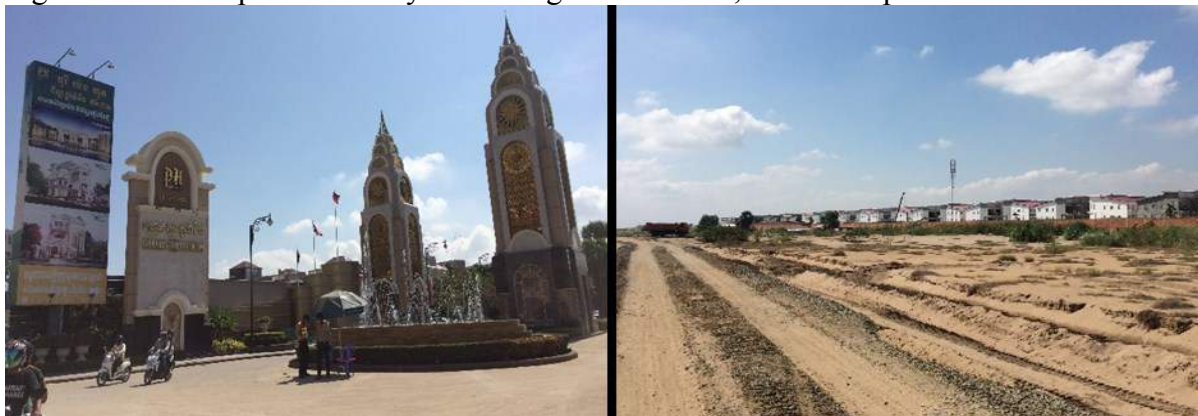
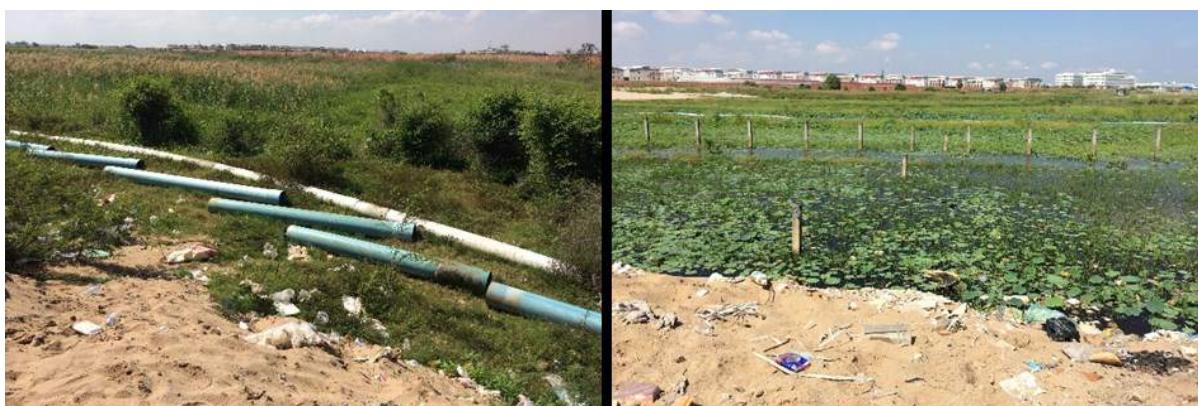
Figure 14: Development activity in Boeung Chhouk area, Chbar Ampov

1. Borei Peng Huot, Chbar Ampov

2. Infrastructure development, Chbar Ampov

3. Sand pumping pipes in development site, Chbar Ampov

4. Unfinished filling part, Chbar Ampov

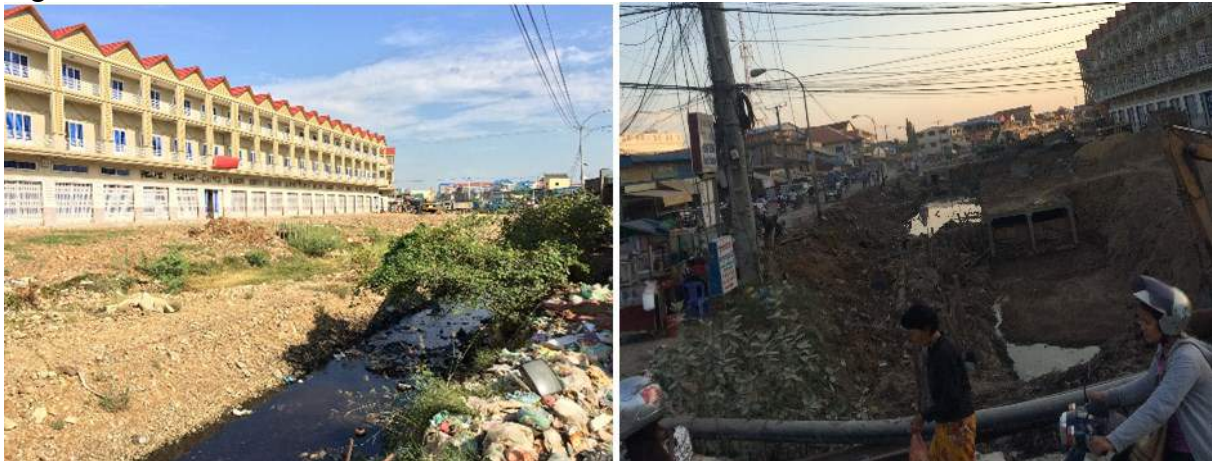
Figure 18: Overview canal rehabilitation

1. The flat near the Pralay lou 5, Mean Chey

2. Pralay lou 5 canal under rehabilitation process, Mean Chey

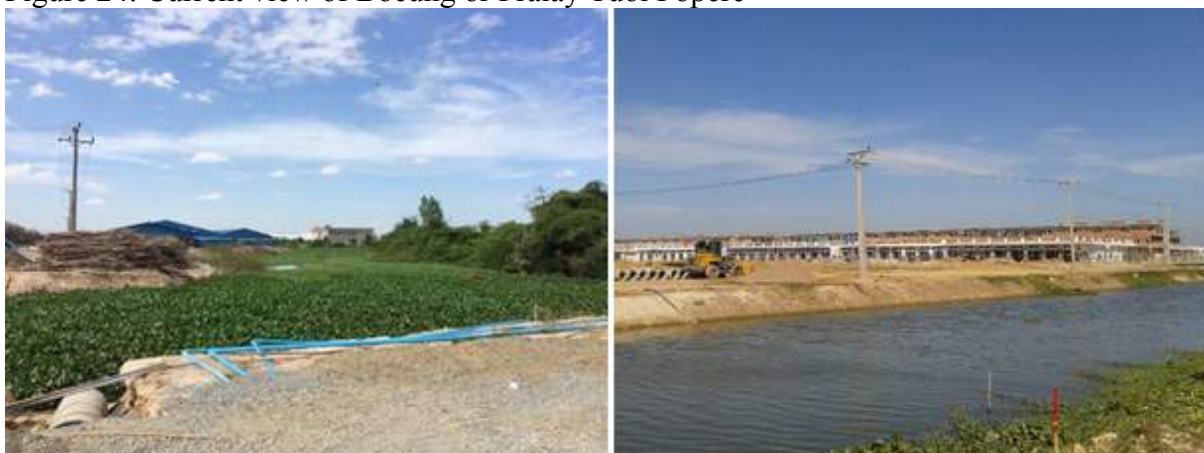
Figure 24: Current view of Boeung or Pralay Tuol Popere

1. Water hyacinths blocking the Tuol Popere canal, Dangkao
2. Borei Piphub Thmey, Dangkao

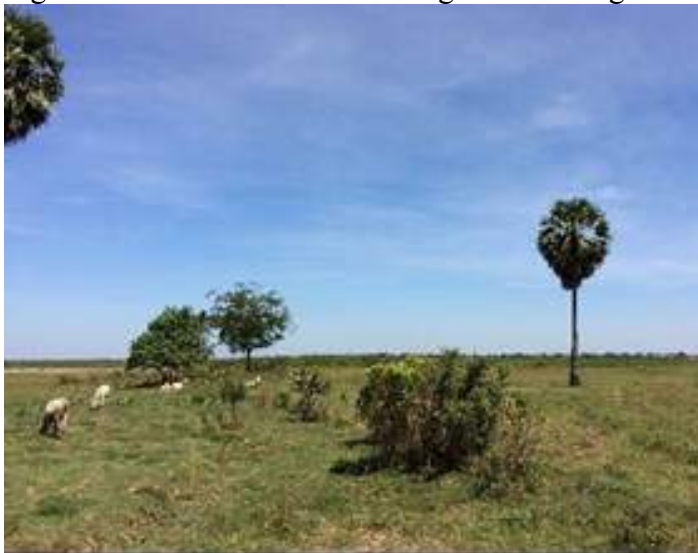
Figure 32: Current view of Boeung Kham Porng area

1. Paddy rice field in the center of lake during dry season, Russey Keo

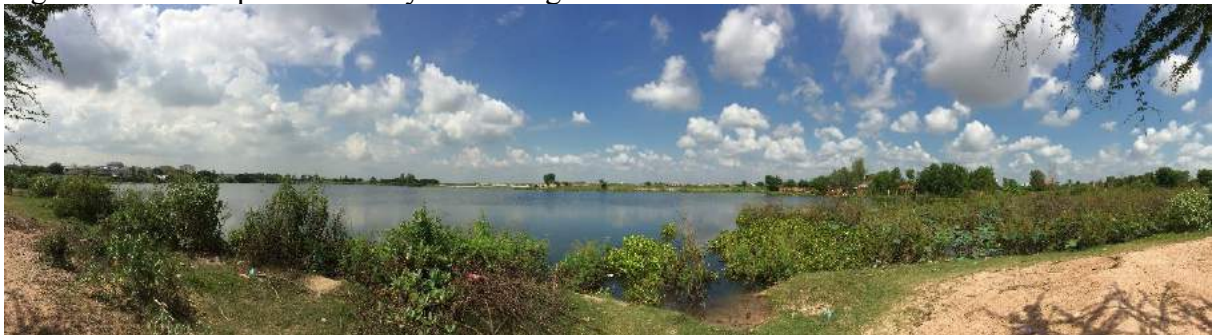
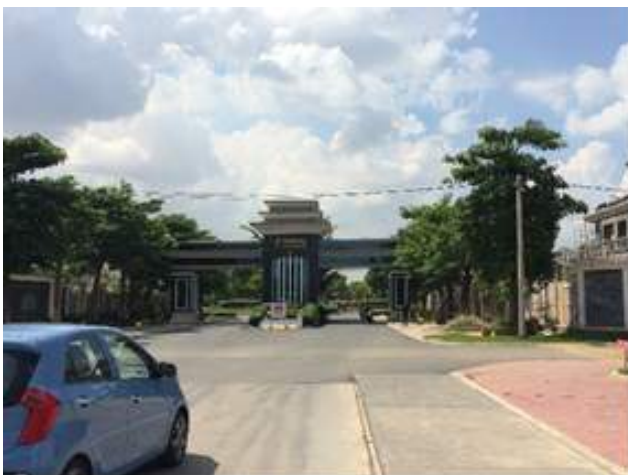
Figure 34: Development activity in Boeung Chhouk lake

1. Unfinished filling lake part, Russey Keo

2. Road into the Borei Angkor Phnom Penh, Rusey Keo

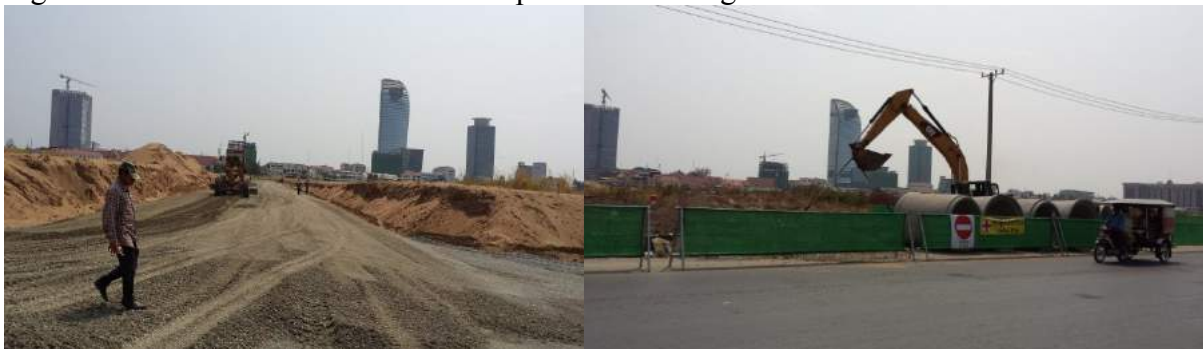
Figure 42: Current infrastructure development in Boeung Kak lake

1. New road construction in Boeung Kak Lake area, Daun Penh

2. Fulfilled sand for developing in Boeung Kak area, Daun Penh
