បឹងនៅក្នុងរាជធានីភ្នំពេញ៖ តើបឹងទាំងនោះនៅឯណា?
PHNOM PENH'S LAKES: WHERE ARE THEY NOW?

FACT & FIGURE # 28: PHNOM PENH'S LAKES:

WHERE ARE THEY NOW?

Published by: Sahmakum Teang Tnaut

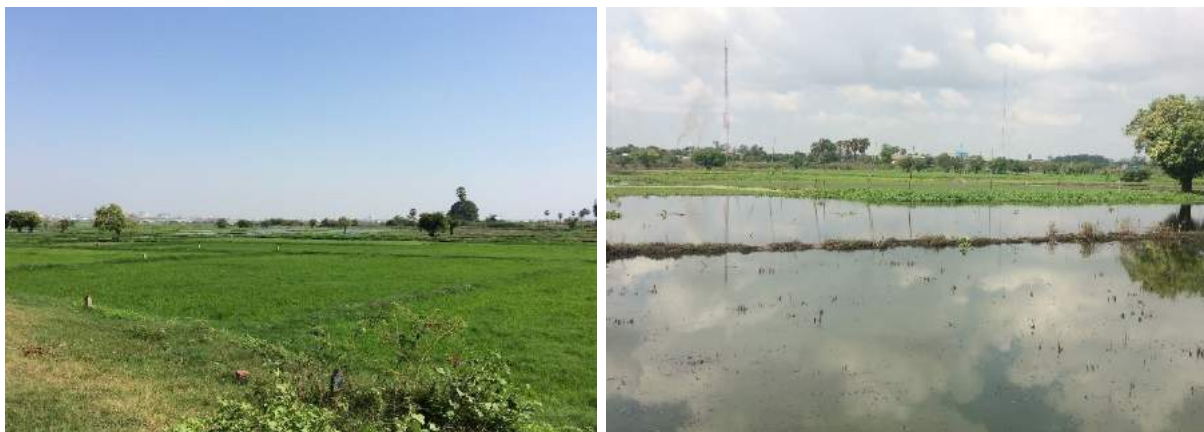
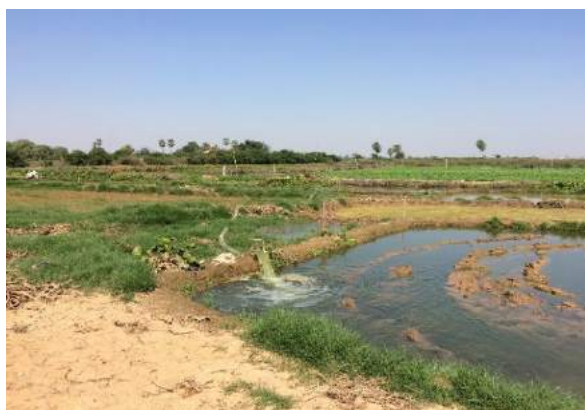
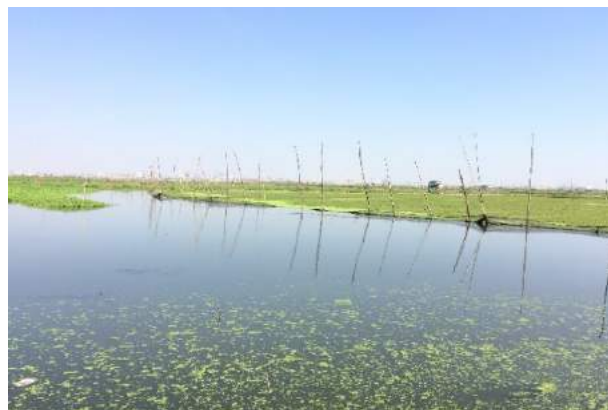
Figure 8: Overview of Boeung Cheung Aek lake

1. Paddy rice field during dry season, Mean Chey

2. View of the lake side, Mean Chey

3. Water was pumping into the field for crops planting, Mean Chey

4. Aquatic plants (water hyacinths, plants), Mean Chey

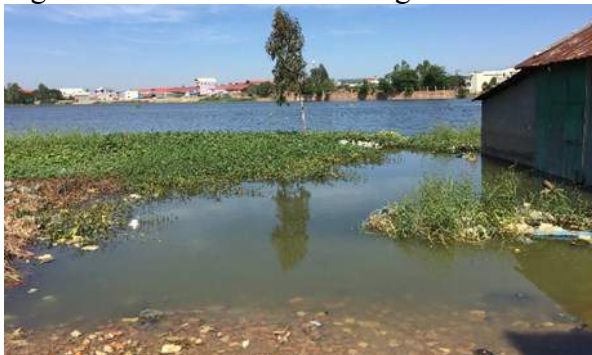
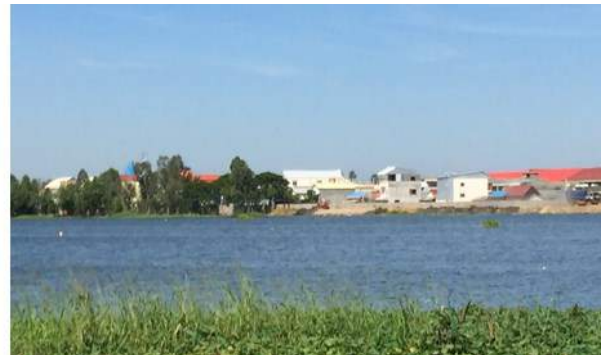
Figure 10: Overview of Boeung Tamat

1. A flooding house in Boueng Tamat, Dangkao

2. A small part of Boueng Tamat lake is being filled, Dangkao

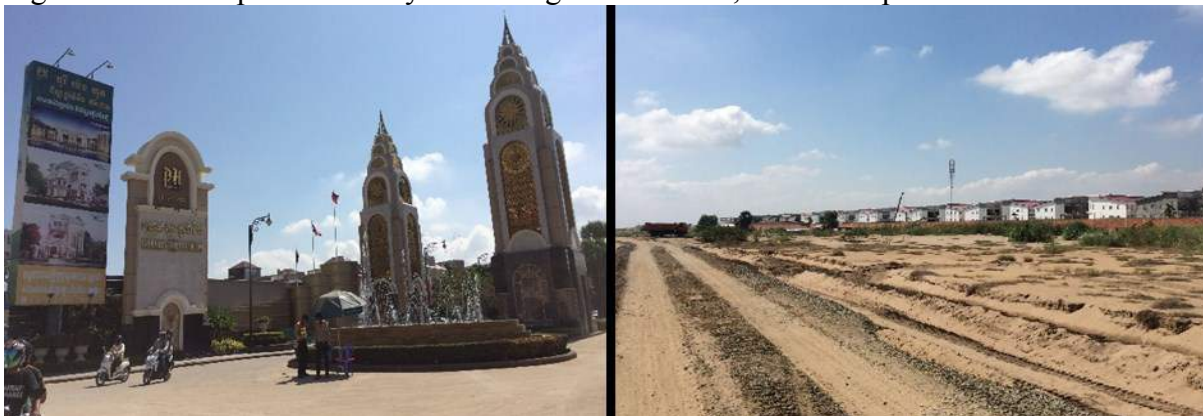
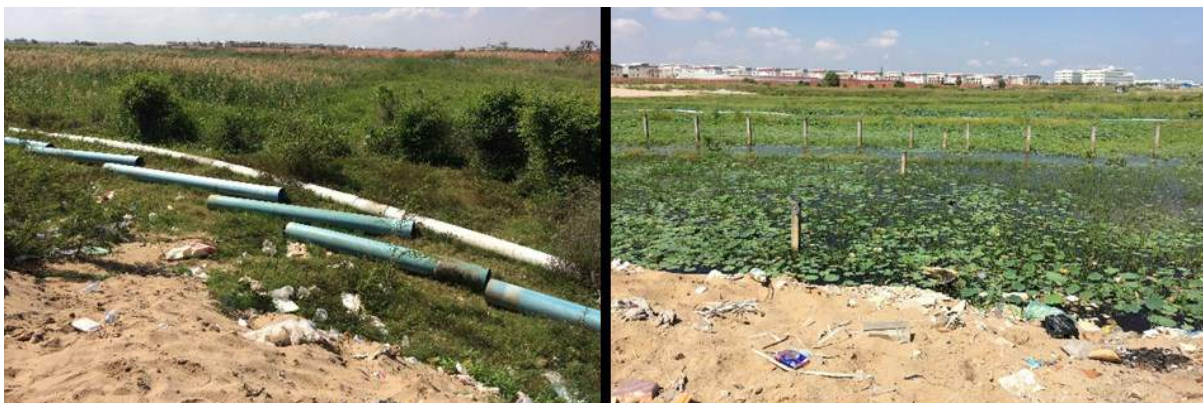
Figure 14: Development activity in Boeung Chhouk area, Chbar Ampov

1. Borei Peng Huot, Chbar Ampov

2. Infrastructure development, Chbar Ampov

3. Sand pumping pipes in development site, Chbar Ampov

4. Unfinished filling part, Chbar Ampov

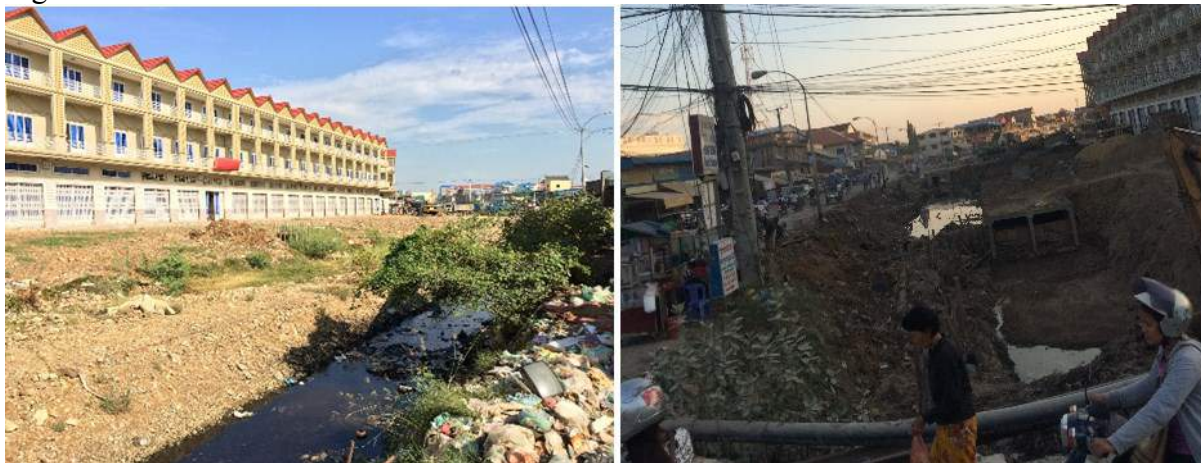
Figure 18: Overview canal rehabilitation

1. The flat near the Pralay lou 5, Mean Chey

2. Pralay lou 5 canal under rehabilitation process, Mean Chey

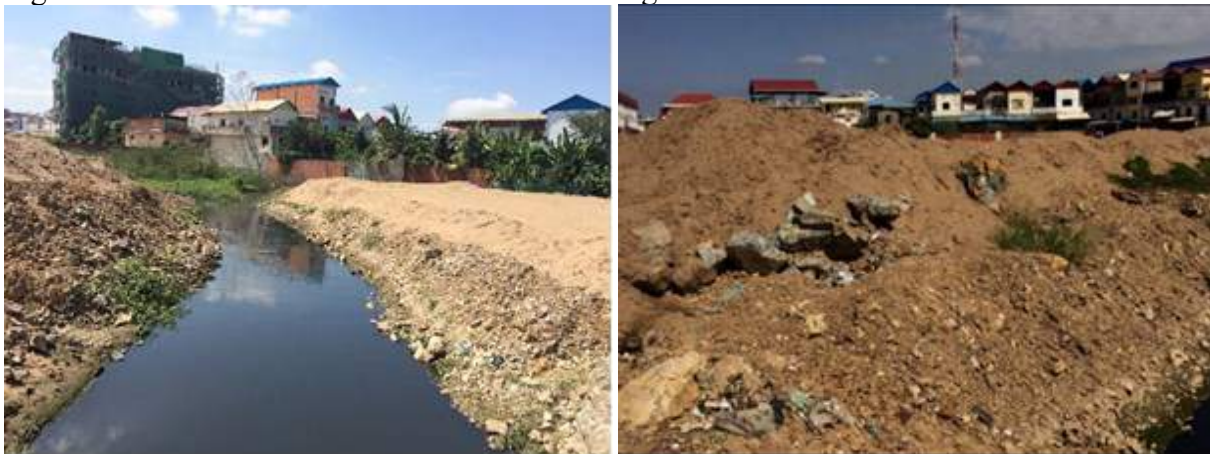
Figure 22: Overview of remained ditch after filling

1. Remained ditch—Trapeang Chhouk, Saensokh

1. Filled site which planning for further development, Saensokh

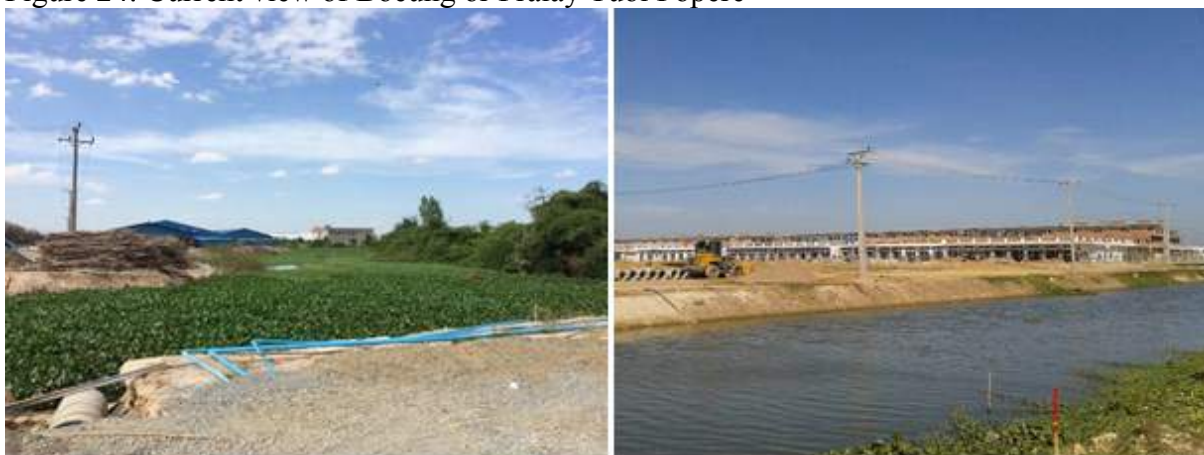
Figure 24: Current view of Boeung or Pralay Tuol Popere

1. Water hyacinths blocking the Tuol Popere canal, Dangkao
2. Borei Piphub Thmey, Dangkao

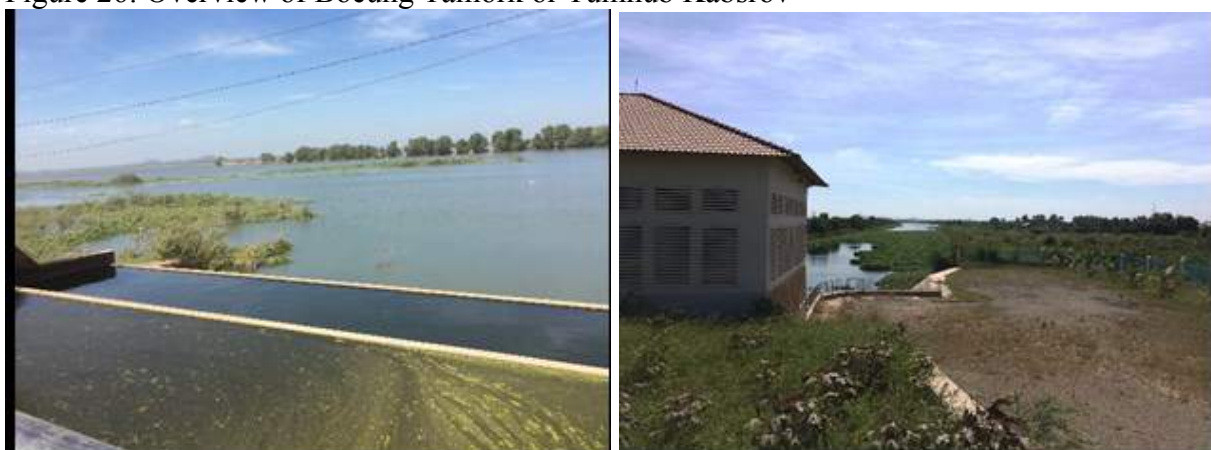
Figure 26: Overview of Boeung Tamork or Tumnub Kabsrov

1. Kob Srov pumping station, Prek Phov

2. View of Boueung Tamork/ Kob Srov, Prek Phov

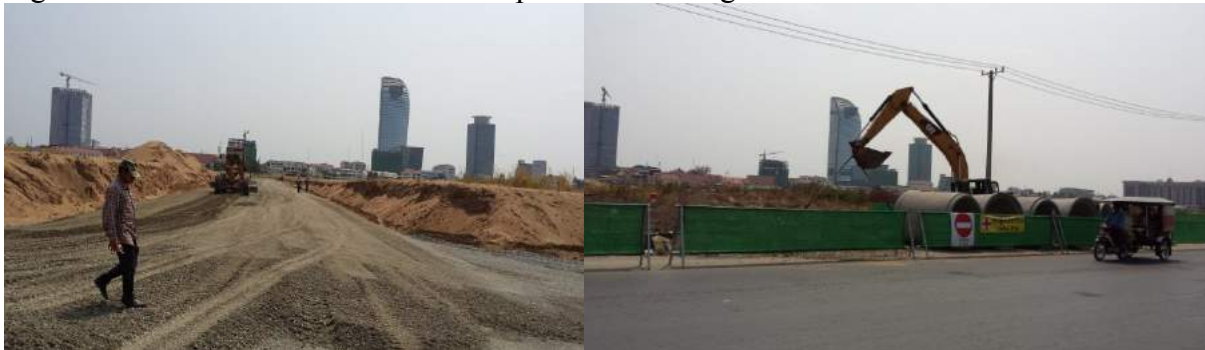
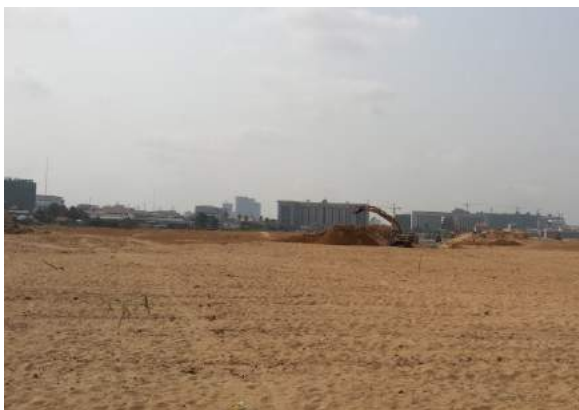
Figure 42: Current infrastructure development in Boeung Kak lake

1. New road construction in Boeung Kak Lake area, Daun Penh

2. Fulfilled sand for developing in Boeung Kak area, Daun Penh

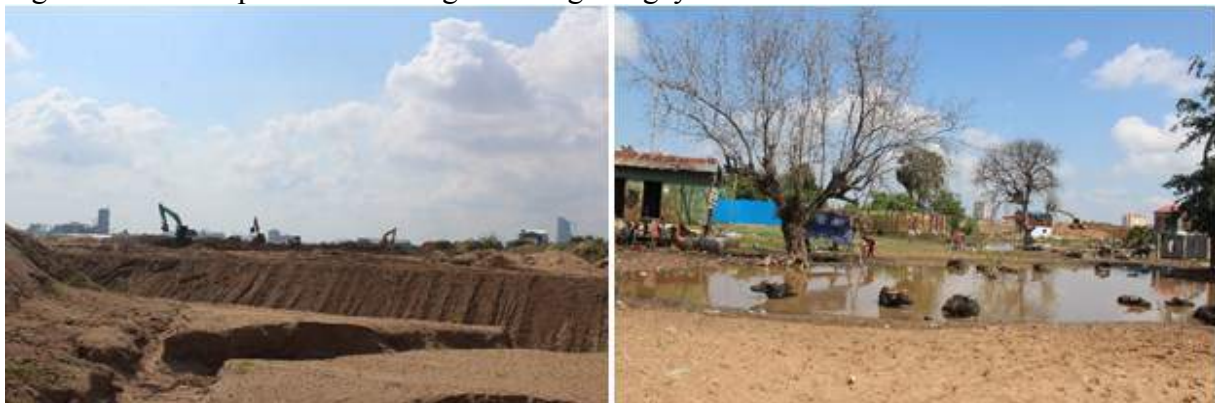
Figure 46: Development in Boueng Torteung Thngay lake

1. Excavators are preparing land for construction, Chraoy Changvar

2. Some residents adjacent to development site, Chraoy Chongvar

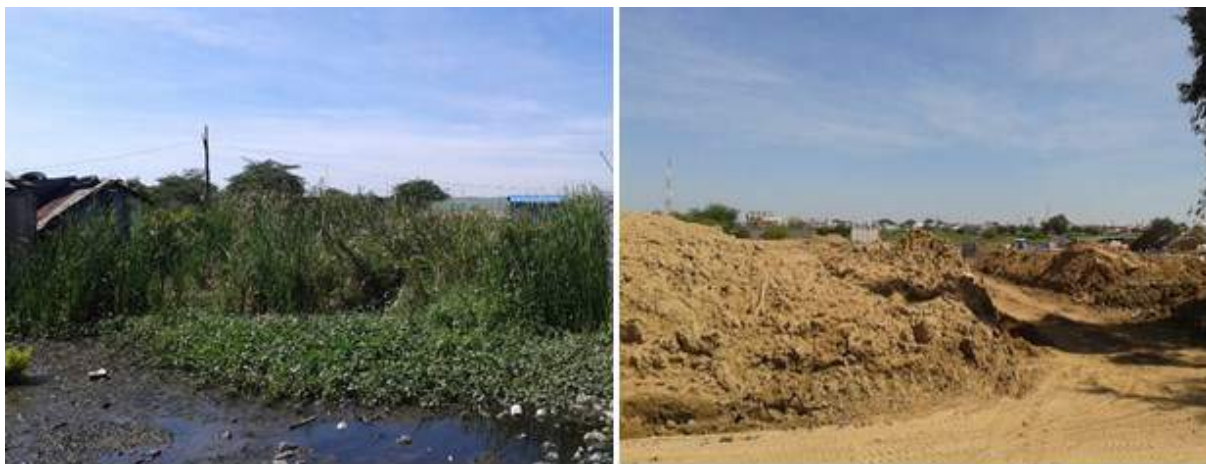
Figure 48: Overview of Boeung Chhouk

1. Aquatic plants in Boeung Chhouk, Russey Keo

2. Filling the south part of Boeung Chhouk, Russey Keo

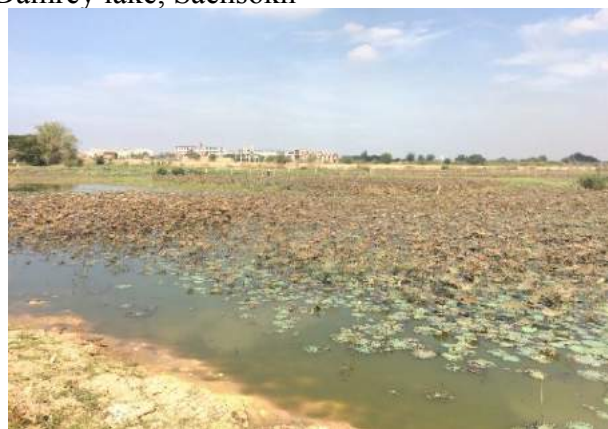
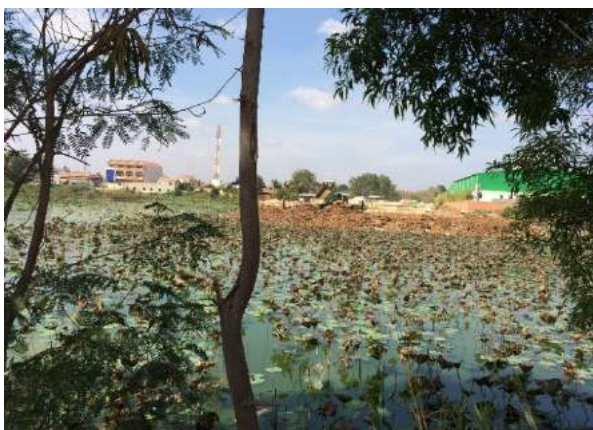
Figure 50: Current overview of Boeung Kbal Damrey lake, Saensokh

2. Remained part of the filling activity, Saensokh

4. Apart of the lake is being filled, Saensokh
