# សំរាម

ការពិនិត្យឡើងវិញនូវទីតាំង  
ចោលសំរាមចំនួន ១៤៧  
ចន្លោះឆ្នាំ២០១៤ និងឆ្នាំ២០១៦  
ក្នុងរាជធានីភ្នំពេញ

ខែធ្នូ ឆ្នាំ២០១៦

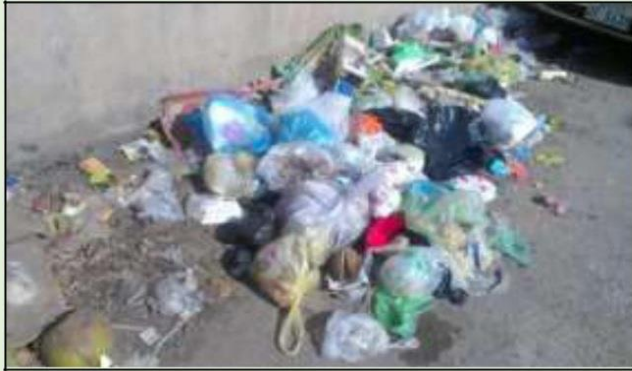
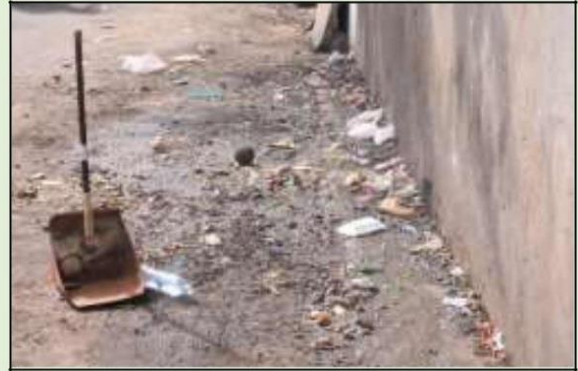
**ករណីសិក្សាទី១៖ ផ្លូវ ២៦១**

នៅឆ្នាំ២០១៤ សំរាមនៅក្នុងតំបន់នេះគ្មានសណ្តាប់ធ្នាប់យ៉ាងខ្លាំង ហើយបានបញ្ចេញក្លិនស្អុយខ្លាំង។ តំនរសំរាមធំៗបង្កជាបញ្ហាដល់អ្នកបើកបរឆ្លងកាត់ និងអាជីវកម្មនានាក្នុងមូលដ្ឋាន ហើយប្រជាពលរដ្ឋក្នុងមូលដ្ឋាននឹងប្រឈមការកើតជំងឺដោយសារតែវា។ នៅឆ្នាំ២០១៦នេះ តំបន់នេះបានប្រសើរឡើងច្រើន។ ប្រជាពលរដ្ឋម្នាក់នៅក្នុងមូលដ្ឋានដែលជាអ្នកលក់សាច់ និងបន្លែក្បែរនោះបានពន្យល់អ្នកស្រាវជ្រាវសមាគមឆ្នោតថា គាត់ និងម្ចាស់ផ្ទះផ្សេងទៀតបានដាក់ពាក្យបណ្តឹងទៅអាជ្ញាធរមូលដ្ឋានឱ្យជួយទប់ស្កាត់ម្ចាស់ផ្ទះនានាកុំឱ្យបោះចោលសំរាមក្រៅផ្ទះរបស់ពួកគេ (កន្លែងដែលរថយន្តស៊ិនទ្រីចូលទៅមិនដល់)។ នៅពេលប្រជាពលរដ្ឋចាប់ផ្តើមបោះសំរាមរបស់ពួកគេគេរលើកំណាត់ផ្លូវលេខ ២៦១ ម្ចាស់អាជីវកម្មមួយចំនួននៅលើផ្លូវនេះបានប្តឹងទៅអាជ្ញាធរមូលដ្ឋានម្តងទៀត ដោយសារតែមានសំរាមច្រើនពេក។ ចាប់តាំងពីពេលនោះមក ក្រុមហ៊ុនស៊ិនទ្រីបានទៅប្រមូលសំរាមជារៀងរាល់ថ្ងៃ ដោយទប់ស្កាត់កុំឱ្យសំរាមគេឡើងច្រើន។ ទោះបីជាសំរាមលែងចោទជាបញ្ហាទៀតនៅក្នុងតំបន់នេះក្តី ក៏ទឹកកខ្វក់ត្រូវបានបន្សល់ទុកនៅពេលក្រុមហ៊ុនស៊ិនទ្រីប្រមូលសំរាមបង្កជាក្លិនស្អុយ។

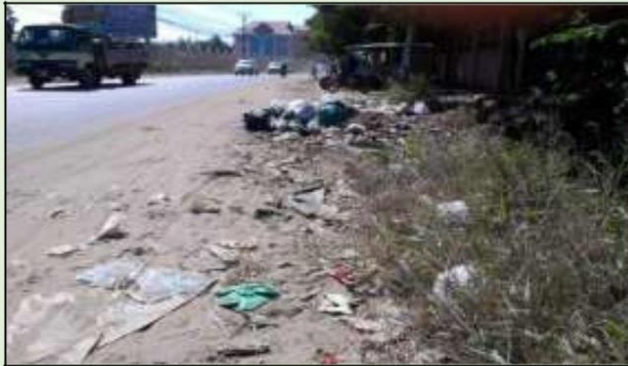
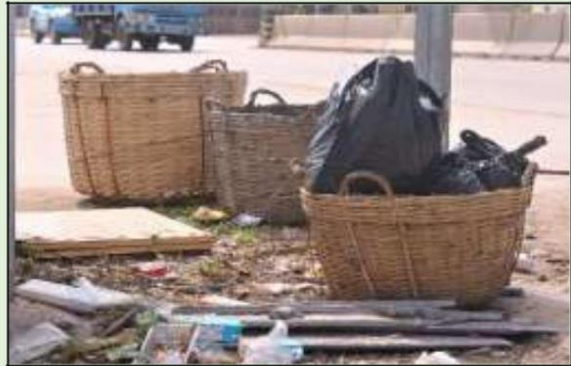
## ករណីសិក្សាទី៣៖ ផ្លូវ ៥៩៨

តំបន់សំរាមនេះបានប្រសើរឡើងច្រើនចាប់តាំងពីឆ្នាំ២០១៤មក។ កន្លែងដែលសំរាមគ្មានការរៀបចំទុកដាក់ឱ្យបានត្រឹមត្រូវ ធ្វើឱ្យប៉ះពាល់ដល់បរិស្ថាន និងសោភ័ណភាពក្នុងមូលដ្ឋានដែលពីមុនធ្លាប់មានសំរាមរាយប៉ាយតាមបណ្តោយចិញ្ចើមផ្លូវ ពេលនេះកញ្ចប់សំរាមស្អាតៗត្រូវបានរៀបចំ ហើយសំរាមត្រូវបានច្រកក្នុងថង់ប្លាស្ទិកដាក់ចូលទៅក្នុងធុងយ៉ាងមានរបៀបរៀបរយ។ ប្រជាពលរដ្ឋមូលដ្ឋានមានការយល់ដឹងជាងមុនអំពីការគ្រប់គ្រងសំរាមតាមរយៈការទំនាក់ទំនងជាមួយមនុស្សផ្សេងទៀត ហើយបានដឹងថាក្រុមហ៊ុនស៊ិនធើនប្រមូលតែសំរាមដែលទុកដាក់បានត្រឹមត្រូវប៉ុណ្ណោះ។ ដោយសារការខិតខំប្រឹងប្រែងទាំងនេះដើម្បីជម្នះបញ្ហាសំរាម ពេលនេះលែងមានក្លិនស្អុយ ឬមានជំងឺដែលគេរាយការណ៍ថាបណ្តាលមកពីសំរាមទៀតហើយ។

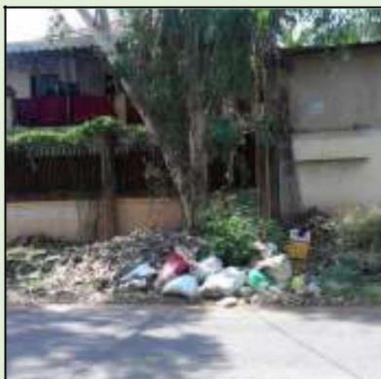
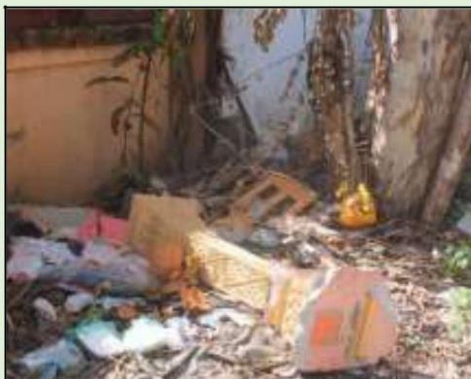
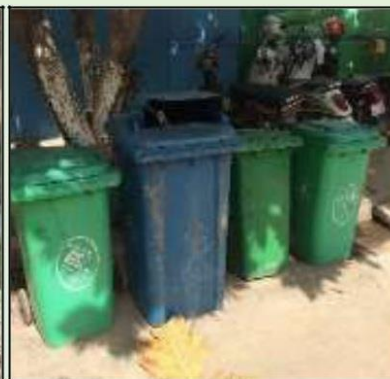
ករណីសិក្សាទី៤៖ ផ្លូវ ៣៣៥

នៅឆ្នាំ២០១៤ មានសំរាមដែលគ្មានការទុកដាក់ឱ្យបានត្រឹមត្រូវជាច្រើនគរនៅលើចិញ្ចើមផ្លូវ។ កត្តានេះបានបញ្ចេញក្លិនស្អុយ និងធ្វើឱ្យប៉ះពាល់ដល់សុខភាពរបស់ប្រជាពលរដ្ឋមូលដ្ឋាន។ ជាពិសេស កុមារមានសុខភាពមិនល្អដោយសារតែគំនរសំរាម ពីព្រោះតំបន់នេះស្ថិតនៅទល់មុខសាលារៀនមួយដែលមានថ្នាក់មត្តេយ្យ និងថ្នាក់បឋមសិក្សា។ បន្ទាប់ពីចុះទៅតំបន់នេះម្តងទៀតនៅក្នុងឆ្នាំ២០១៦ សមាគមធាងត្នោតបានសង្កេតឃើញថា តំបន់នេះមិនបានប្រសើរឡើងទេ ដោយសំរាមមួយចំនួនដែលគ្មានការរៀបចំទុកដាក់ឱ្យបានត្រឹមត្រូវនៅតែមានលើចិញ្ចើមផ្លូវ។ ទោះជាយ៉ាងណា តំបន់នេះលែងក្លាយជាកន្លែងចាក់សំរាមទៀតហើយ ហើយប្រជាពលរដ្ឋក្នុងតំបន់ជុំវិញនេះបានចាប់ផ្តើមគ្រប់គ្រងសំរាមរបស់ខ្លួនដើម្បីទប់ស្កាត់កុំឱ្យសហគមន៍នេះកាន់តែអាក្រក់មើល។ ពេលនេះ សំរាមត្រូវបានរៀបចំមានរបៀបរៀបរយ និងដាក់នៅខាងក្រៅលំនៅដ្ឋានប្រជាពលរដ្ឋនីមួយៗ ជាកន្លែងដែលក្រុមហ៊ុនស៊ិនស្រីទៅប្រមូលជារៀងរាល់ថ្ងៃ។ បន្ថែមពីលើប្រជាពលរដ្ឋរៀបចំទុកដាក់សំរាមរបស់ពួកគេនៅក្នុងផ្ទះ ហើយសាលារៀនក្នុងមូលដ្ឋានបានចាប់ផ្តើមរៀបចំទុកដាក់សំរាមរបស់ខ្លួនក្នុងផ្ទះ។ កន្លែងដែលក្រុមហ៊ុនស៊ិនស្រីទៅប្រមូលយកជារៀងរាល់ថ្ងៃផងដែរ។ ដោយសារសំរាមមិនត្រូវបានបោះចោល (ដោយគ្មានរៀបចំទុកដាក់ឱ្យបានត្រឹមត្រូវ) នៅកន្លែងនេះទៀត តំបន់ជុំវិញនោះពិតជាមើលទៅស្អាតជាងមុន។ ទោះជាយ៉ាងណា នៅតែត្រូវខិតខំប្រឹងប្រែងដើម្បីសម្អាតតំបន់នេះ ដែលក្រុមហ៊ុនស៊ិនស្រីមិនទៅប្រមូលសំរាមដោយសារតែសំរាមមិនត្រូវបានរៀបចំទុកដាក់ឱ្យបានត្រឹមត្រូវ។

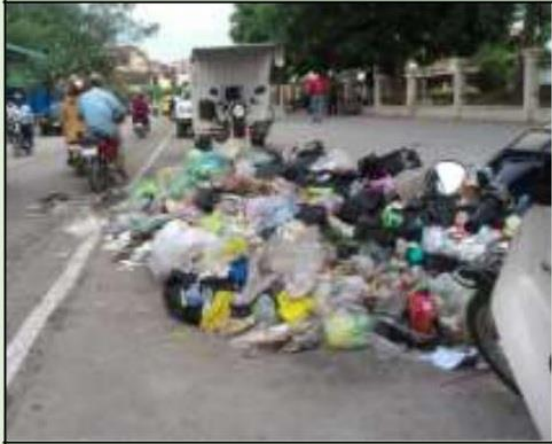
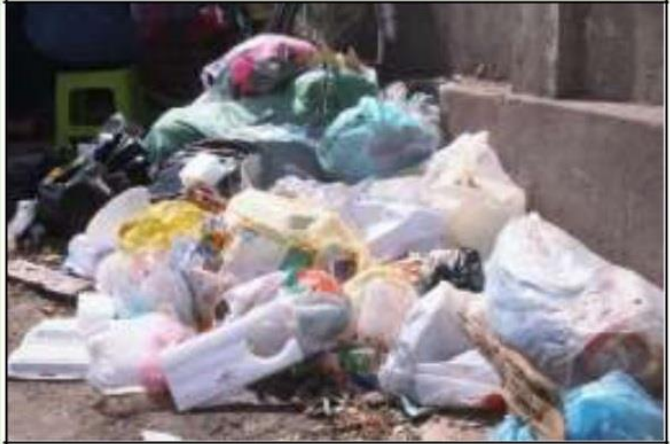
ករណីសិក្សាទី៥៖ ឆ្នាំ ២០០៧

នៅឆ្នាំ២០១៤ សំរាមដែលគ្មានការរៀបចំទុកដាក់ត្រឹមត្រូវ ត្រូវបានចោលនៅលើផ្លូវលេខ២០០៧ ធ្វើឱ្យប៉ះពាល់ដល់ចរាចរណ៍ឆ្លងកាត់ បញ្ចេញក្លិនស្អុយ និងរំខានដល់អាជីវកម្ម ទីផ្សារលេងកម្សាន្ត និងកន្លែងជួបជុំគ្នា។ បើទោះបីជានៅក្នុងឆ្នាំ២០១៦ ក្រុមហ៊ុនស៊ិនស្រីមកប្រមូលសំរាមរាល់ល្ងាច (នៅម៉ោង ៨:០០ ឬ ៩:០០យប់) ក្តី ក៏ប្រជាពលរដ្ឋមួយចំនួន និងអាជីវកម្មក្បែរៗនោះនៅតែយកសំរាមរបស់ពួកគេចេញមកយឺត ជាហេតុធ្វើឱ្យសំរាមគ្រប់ប្រភេទ។ ទោះជាយ៉ាងណា ទិដ្ឋភាពមួយចំនួនមានភាពប្រសើរឡើង ដោយគោរពនីយដ្ឋានមួយក្នុងមូលដ្ឋានដែលបានចំណាយប្រាក់ស្ថាបនាផ្លូវនេះឡើងវិញ បានព្យាយាមជំរុញឱ្យប្រជាពលរដ្ឋក្នុងមូលដ្ឋានរៀបចំសំរាមរបស់ពួកគេ និងរក្សាទុកវាឱ្យមានរបៀបរៀបរយជាងមុន។ ទោះបីជាពេលនេះសំរាមមួយចំនួនត្រូវបានរៀបចំបានត្រឹមត្រូវក្តី ក៏ការគ្មានធុងគ្រប់គ្រាន់សម្រាប់ដាក់សំរាម ហើយហាក់នៅតែចោទជាបញ្ហាដែលធ្វើឱ្យប៉ះពាល់ដល់ការធ្វើចរាចរណ៍ និងសុខភាពរបស់ប្រជាជនក្នុងតំបន់នេះ។

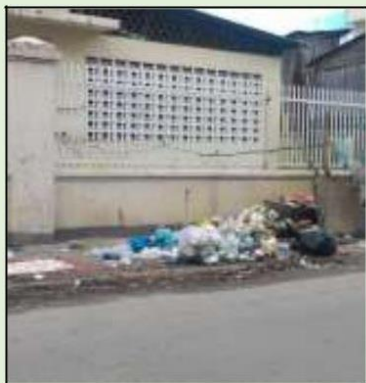
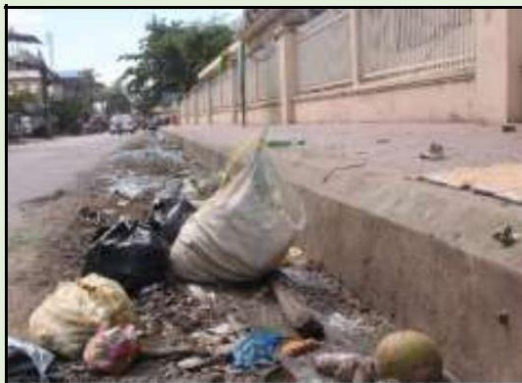
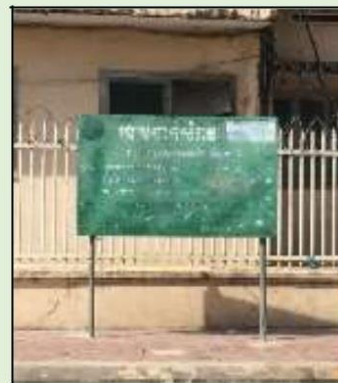
## ករណីសិក្សាទី៦៖ ផ្លូវ ២៦៥

ការរៀបរាប់របស់សំឡេងទីក្រុង (Urban Voice) អំពីផ្លូវលេខ២៦៥ បានបង្ហាញពីគំនរសំរាមស្អុយរលួយដែលបំពុលបរិស្ថានតំបន់មូលដ្ឋាន និងបង្កឱ្យមានបញ្ហាសុខភាពផ្លូវដង្ហើម។ នៅឆ្នាំ២០១៦ សមាគមធាងត្នោតបានសង្កេតឃើញថា ស្លាកសញ្ញាបម្រាមមួយត្រូវបានលើក ក្នុងគោលបំណងទប់ស្កាត់ការចាក់សំរាមដែលគ្មានការរៀបចំទុកដាក់ឱ្យបានត្រឹមត្រូវនៅលើចិញ្ចើមផ្លូវ។ ទោះបីជាប្រជាពលរដ្ឋមួយចំនួនក្នុងមូលដ្ឋានយល់ថា ក្រុមហ៊ុនស៊ិនទ្រីនឹងមកប្រមូលសំរាម ប្រសិនបើវារៀបចំទុកដាក់បានត្រឹមត្រូវ (ដូចជាសំរាមច្រកក្នុងថង់ប្លាស្ទិកដាច់ដើម) ក្តី ក៏ប្រជាពលរដ្ឋជាច្រើនដែលមានទម្លាប់មិនល្អបានបន្តចាក់សំរាមដែលគ្មានការទុកដាក់បានត្រឹមត្រូវនៅទីនេះ។ ទោះបីជាក្រុមហ៊ុនស៊ិនទ្រីមកប្រមូលសំរាមជារៀងរាល់ថ្ងៃក្តី ក៏ទឹកកខ្វក់បន្សល់ពីសំរាមដែលគ្មានការរៀបចំទុកដាក់ឱ្យបានត្រឹមត្រូវនៅតែមានលើចិញ្ចើមផ្លូវរយៈពេលយូរ ជាហេតុធ្វើឱ្យតំបន់នេះកាន់តែអាក្រក់ជាងមុនទៅទៀត។ ស្ត្រីអ្នករកស៊ីម្នាក់នៅក្នុងមូលដ្ឋានបានពន្យល់ពីភាពបន្ទាន់ដែលត្រូវដោះស្រាយបញ្ហានេះឱ្យបាន ពីព្រោះសំរាមស្ថិតនៅពីក្រោយមន្ទីរពេទ្យព្រះកុសុមៈ ហើយវាអាចបង្កជំងឺបន្ថែមទៀតដល់អ្នកដែលមានជំងឺដែលឈឺរួចទៅហើយ។ ប្រជាពលរដ្ឋក្នុងមូលដ្ឋានដែលនៅក្បែរនោះបានហៅទូរស័ព្ទចូលវិទ្យុ អេ ប៊ី ស៊ី (ABC) ដើម្បីលើកឡើងពីការព្រួយបារម្ភរបស់ពួកគេ ប៉ុន្តែសំរាមនៅតែចោទជាបញ្ហាដដែល។
